**RAPPORT D'ENQUÊTE MARITIME**  
**M02N0007**

**INCENDIE ET NAUFRAGE**

**DU CREVETTIER USINE-CONGÉLATEUR *KATSHESHUK***  
**76 NM À L'EST-NORD-EST DE**  
**BELLE ISLE (TERRE-NEUVE-ET-LABRADOR)**  
**LE 17 MARS 2002**

Rapport numéro M02N0007

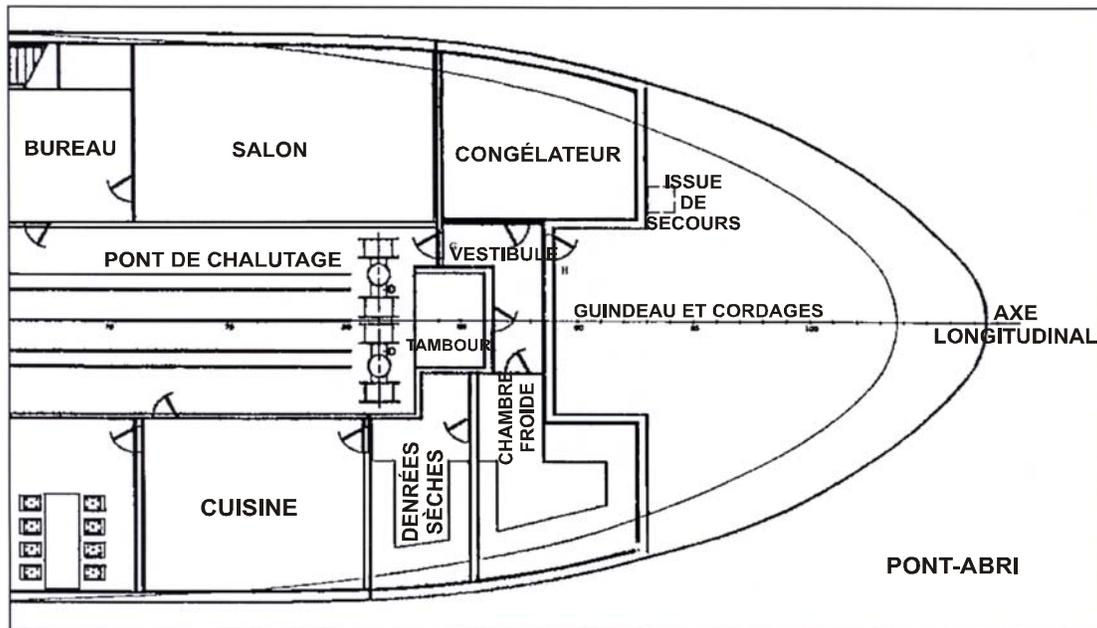
Figure 2. Pont-abri

La porte H (Figure 2) qui donnait sur l'aire d'amarrage avant à partir du vestibule du pont-abri était habituellement laissée ouverte.

1. Les autorités ayant été avisées de la situation d'urgence avec 3 heures et 40 minutes de retard, il a été impossible de dépêcher des ressources de recherche et sauvetage dans les meilleurs délais.
2. Contrairement aux exigences de la réglementation, les manches d'incendie n'ont pas été mises à l'essai, ce qui a empêché de détecter rapidement les défaillances et de corriger les problèmes.
3. L'échelle de pilote tribord était en mauvais état, ce qui a gêné l'équipage lors de l'abandon du navire et occasionné des blessures à des membres de l'équipage.
4. L'habitude de laisser en position ouverte l'issue de secours du magasin avant, ainsi que la porte étanche aux intempéries du magasin avant et la porte menant du poste d'amarrage au vestibule du pont-abri, est une pratique dangereuse.

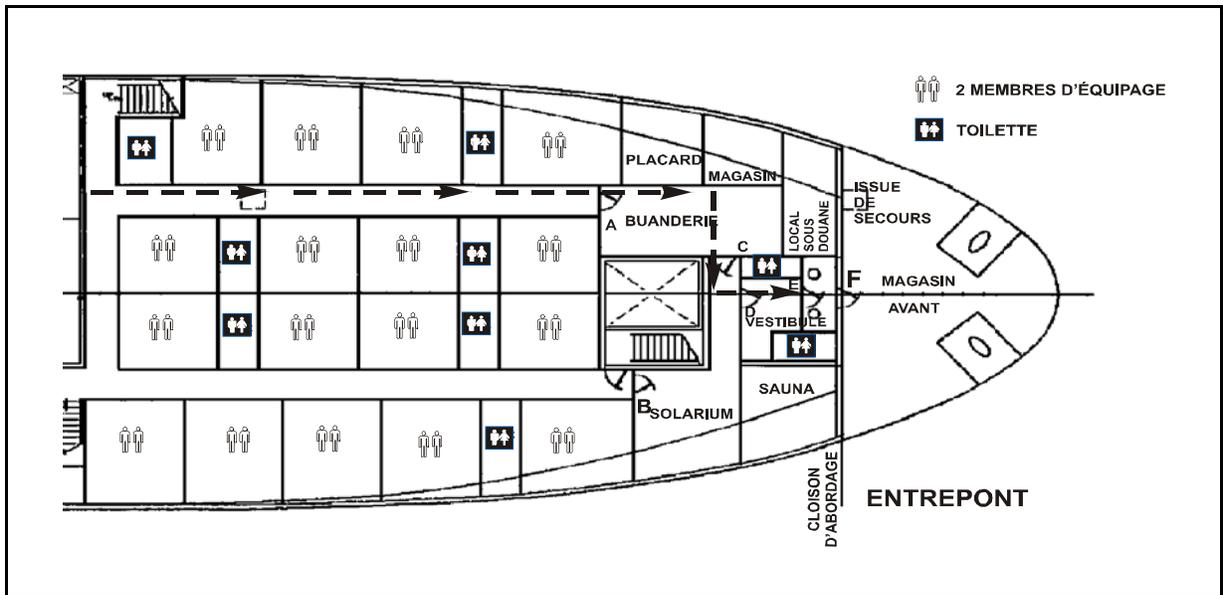
Figure 3a. Chemin emprunté par l'équipe d'incendie bâbord

est ouverte (Figure 3a). Le chef d'équipe laisse l'équipe de porte-lance dans la buanderie et entre dans le solarium par la porte C qu'il fixe en position ouverte. Il ouvre ensuite la porte D et entre dans un petit salon rempli de fumée. En ouvrant la porte E ou F<sup>4</sup>, il est surpris par la chaleur et aperçoit des flammes. Il arrose alors les flammes avec sa manche d'incendie droit devant, mais il ne peut continuer que pendant quelques secondes avant que l'équipe de porte-lance (sans appareil respiratoire autonome) lui dise de se replier. Le chef d'équipe d'incendie, qui commence à manquer d'air, laisse tomber sa manche d'incendie dans la buanderie et retourne dans la coursive transversale en laissant certaines portes ouvertes.

Le chef de la première équipe d'incendie a ouvert la porte D et est entré dans un petit salon rempli de fumée. Quand il a ouvert la porte E ou F, il a constaté la présence de chaleur et de flammes. Le chef de la seconde équipe d'incendie s'est rendu jusqu'à la porte D, et quand il a ouvert la porte, il a aperçu des flammes blanches qui jaillissaient au-dessus de sa tête et léchaient le plafond. La porte D permettait d'accéder au compartiment qui abritait les conduits des chaînes. La porte F donnait accès au magasin avant. Il y a donc lieu de croire que le feu a pris naissance dans le compartiment abritant les conduits des chaînes ou dans le magasin avant.

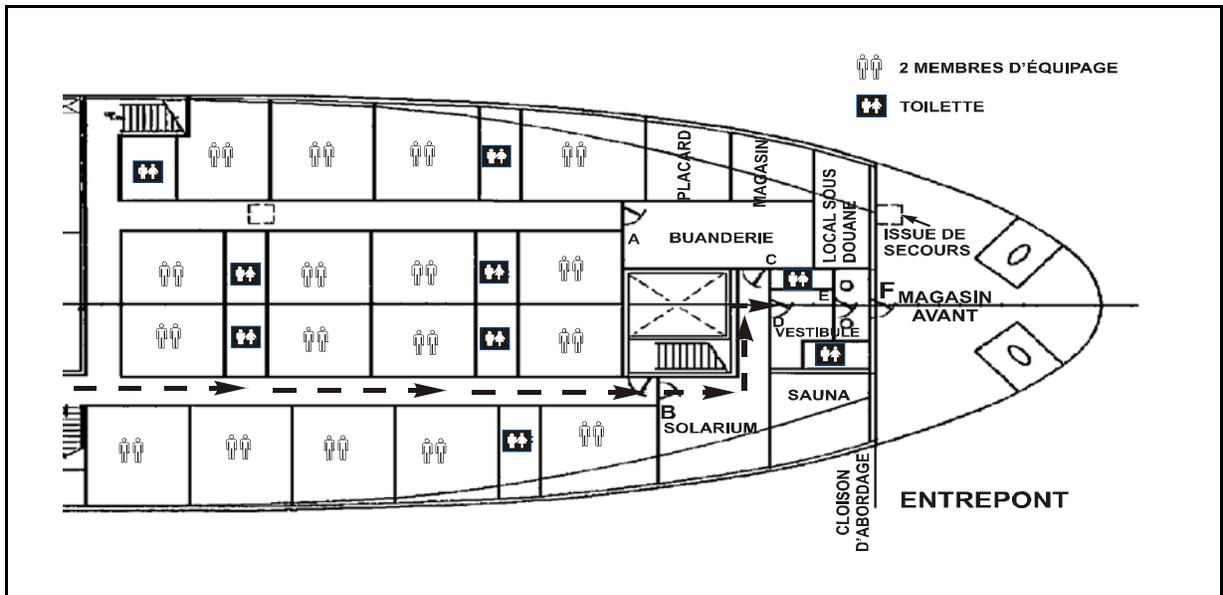
Figure 3b. Chemin emprunté par l'équipe d'incendie tribord

Pendant que la première équipe d'incendie se trouve à l'avant, on forme une seconde équipe à l'insu de la première, dans la coursive tribord (Figure 3b). L'équipe comprend un chef d'équipe qui porte des jeans et une chemise à manches courtes ainsi qu'un appareil respiratoire autonome, et une équipe de porte-lance. Tandis que la première équipe se replie, la seconde ouvre la porte B qui mène au solarium, et le chef d'équipe constate que de la chaleur se dégage de cet endroit. Après avoir arrosé le solarium pendant environ une minute, il décide de revenir sur ses pas pour prendre une ligne de sécurité. Il se rend ensuite jusqu'à la porte D. En ouvrant la porte, il aperçoit des flammes blanches qui jaillissent au-dessus de sa tête et lèchent le plafond. Il arrose le feu, mais des débris qui tombent du plafond le forcent à reculer. Les membres de la seconde équipe d'incendie retournent ensuite dans la coursive transversale arrière, en laissant eux aussi des portes ouvertes.

En raison de la visibilité réduite, le chef d'équipe n'a pu déterminer avec certitude quelle porte il a ouverte, mais comme la porte étanche aux intempéries F devait normalement rester ouverte, il s'agit probablement de la porte E.

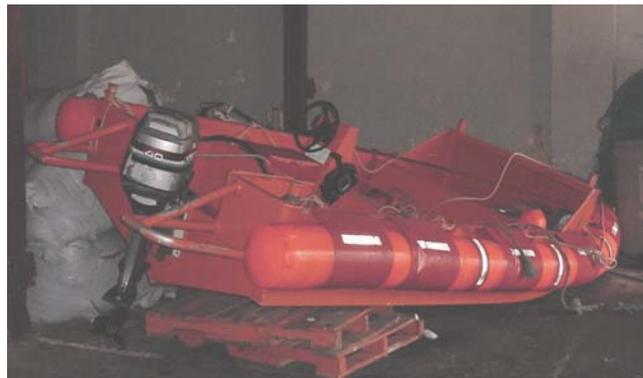
Photo 2. Canot de sauvetage

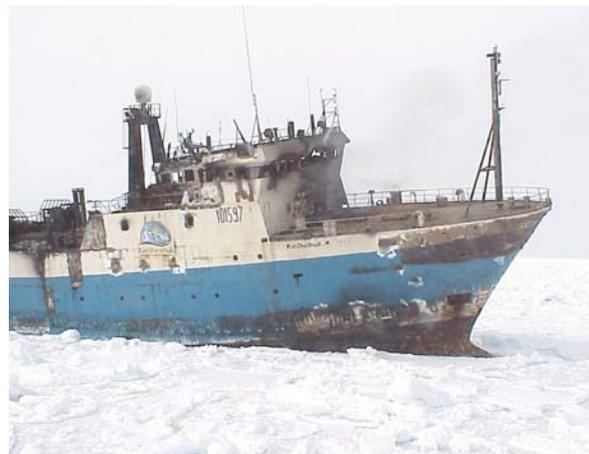
**Photo 3.** Le navire après l'incendie

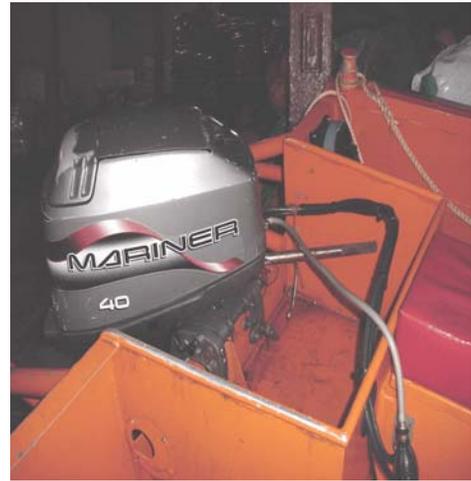
Photo 5. Allonge de barre improvisée

1. La télécommande de barre du canot de sauvetage était défectueuse depuis deux mois, au moment de l'événement.
